Provoz a údržba hydraulických systému
Operation and Maintenance of Hydraulic Systeme

Student:	Tomáš Biener
Studijní program:	B2341 Strojírenství
Studijní obor:	2301R023 Technická diagnostika, opravy a udržování
Specializace:	70 Technická diagnostika, opravy a udržování
Téma:	Provoz a údržba hydraulických systémů Operation and Maintenance of Hydraulic Systems

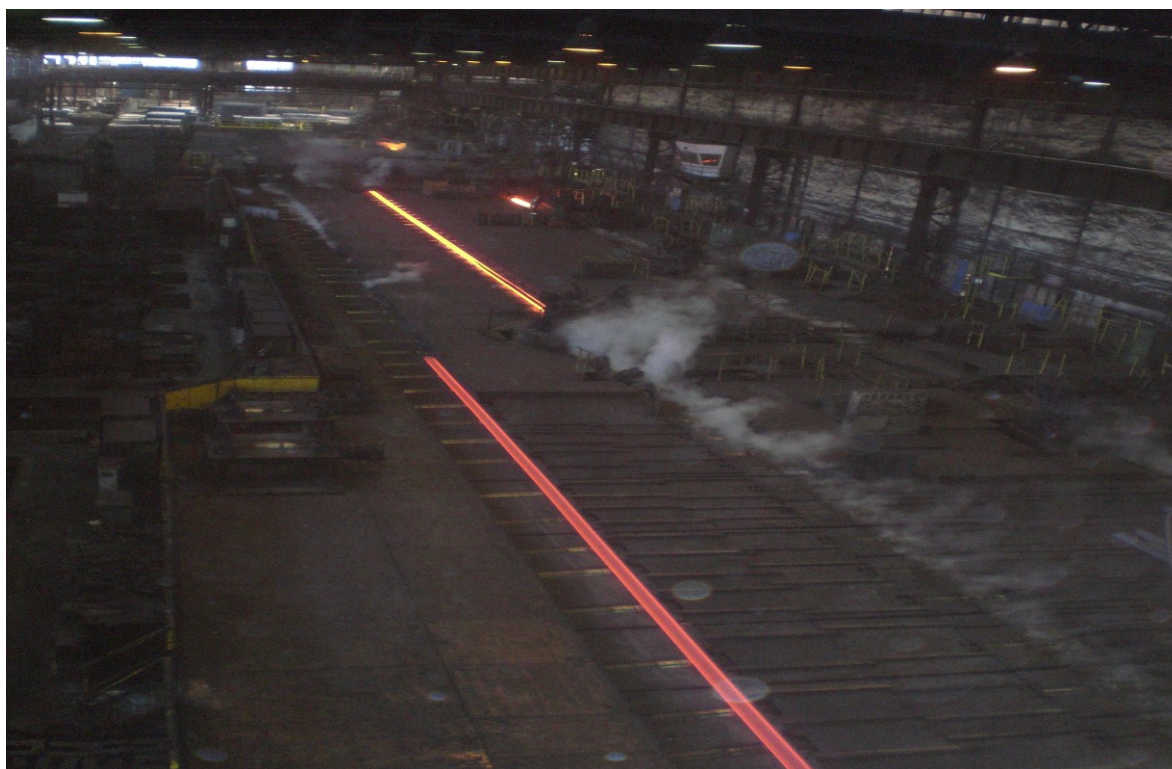
Obr 3 Pohled na válcovací trať HCC (vlastní zdroj)

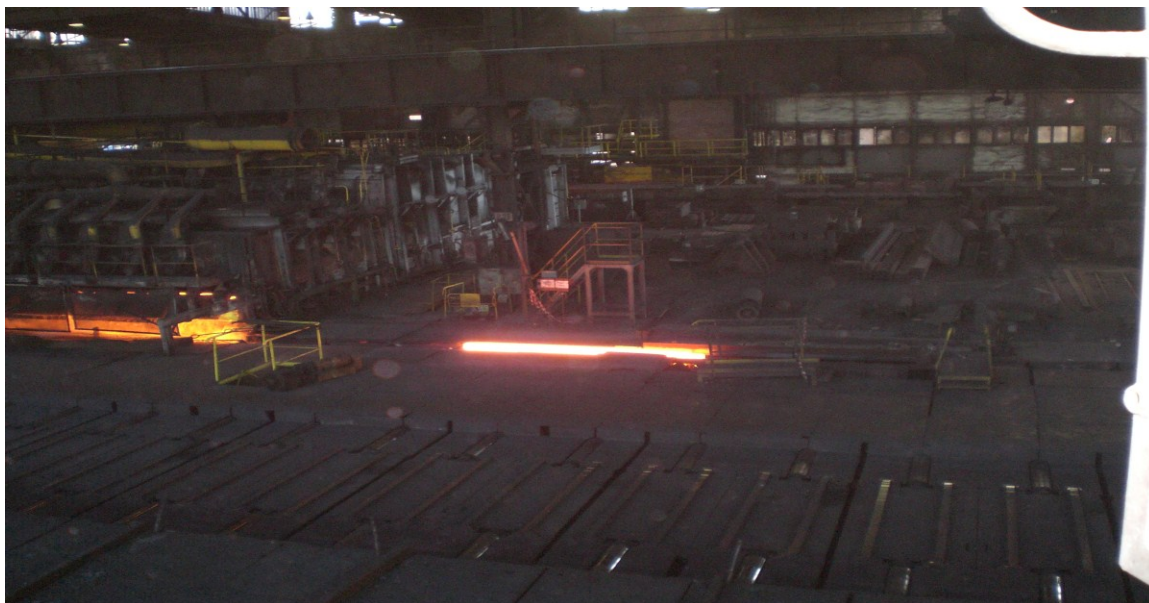
Obr 4 Jedna z pecí HCC trati, ze které vyjíždí materiál připravený ke zpracování na požadovaný profil (vlastní zdroj)

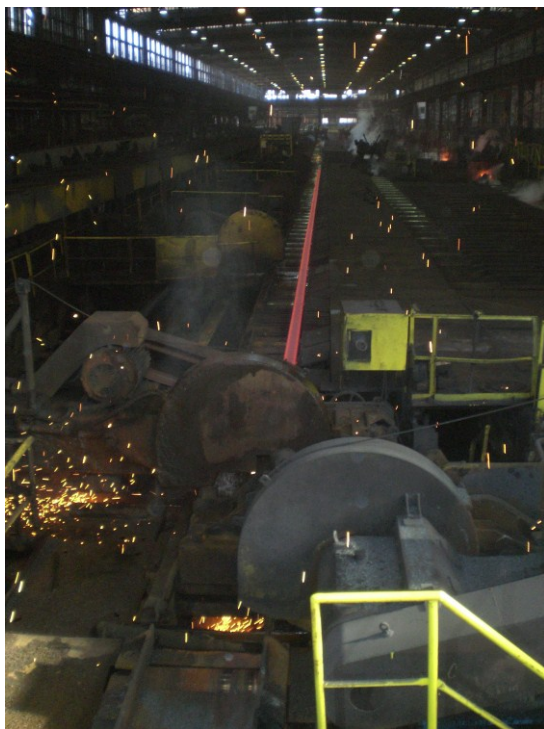
Obr. 5 Pohled na pily válcovací tratě

Vyválcovaný profil míří k pilám (trať jich má 6), kde dochází k nařezání na stanovenou délku. Nařezaný profil je pak dopravován na chladník, který je rozdělen na dvě části – linku A a linku B. Zde se vyválcovaný profil ochlazuje buď přirozeným prouděním, anebo ventilátory (18ks), které jsou rozmístěny pod rošty chladníku.

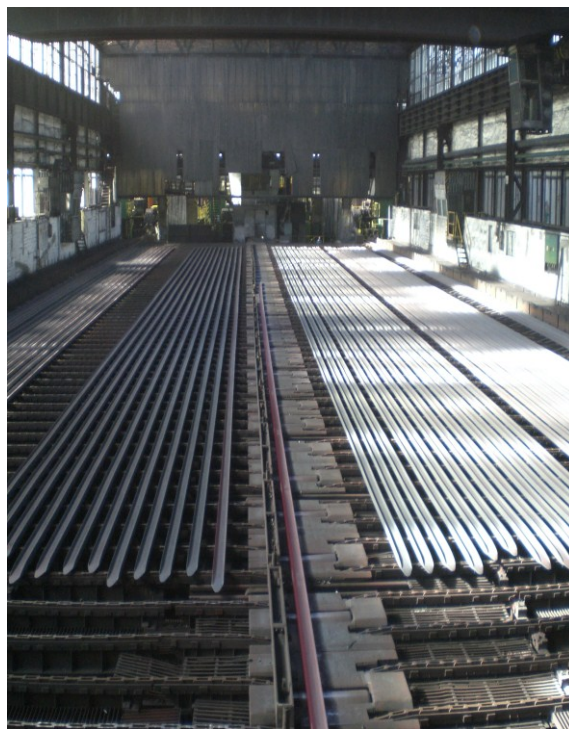
Obr. 6 Pohled na chladník

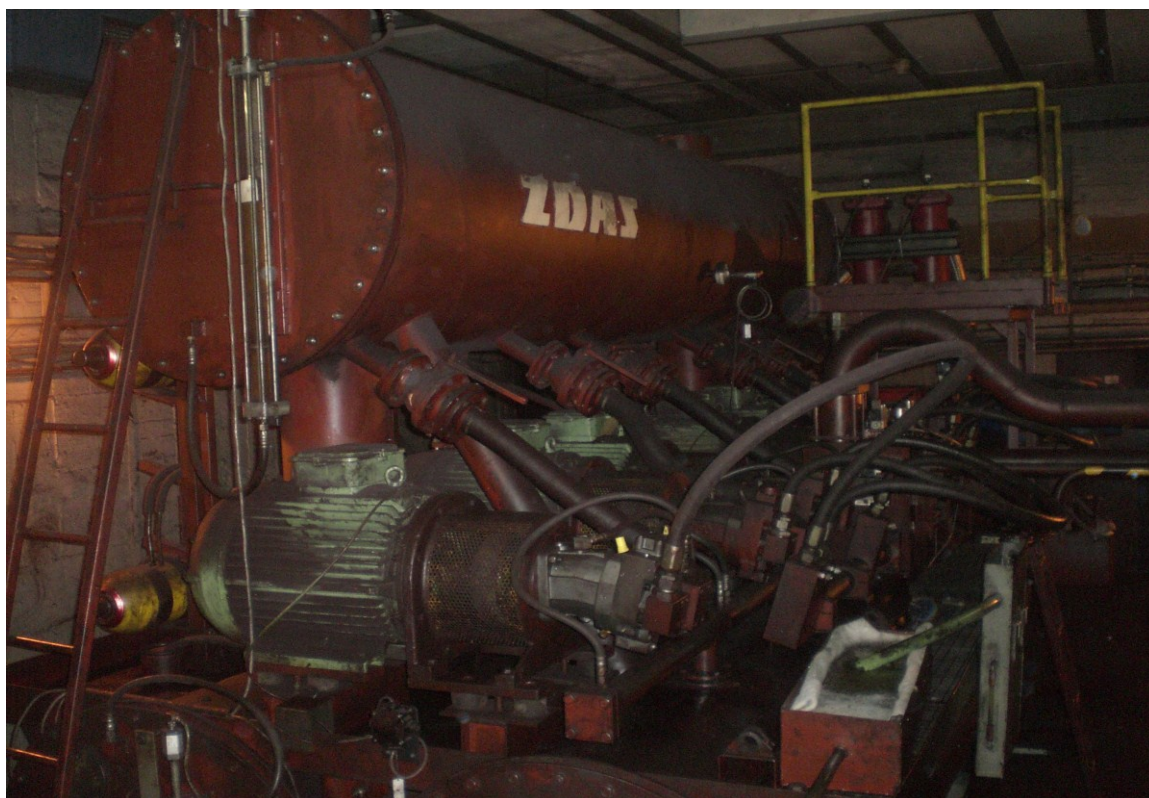
Obr.7 Hydrogenerátory (vlastní zdroj)

Zadření hydrogenerátoru během provozu hydraulické stanice. Při této poruše může dojít k výpadku hydrogenerátoru, který vytváří tlak do systému rozvodů hydrauliky. Při poruše hydrogenerátoru musí následovat jeho výměna. Opravu hydrogenerátoru není možné provést na místě, a to z důvodů rozměrových, hmotnostních a nemožností manipulace při opravě v hydraulické stanici. Hydrogenerátor musí být demontován pomocí jeřábu a následně je převezen na opravárenskou dílnu k repasování. Pro případ takové poruchy je v pohotovosti dalších 5ks záložních hydrogenerátorů v hydraulické stanici, které mohou být okamžitě navoleny a spuštěny do provozu. V praxi to znamená minimální výpadek stanice a především výroby.

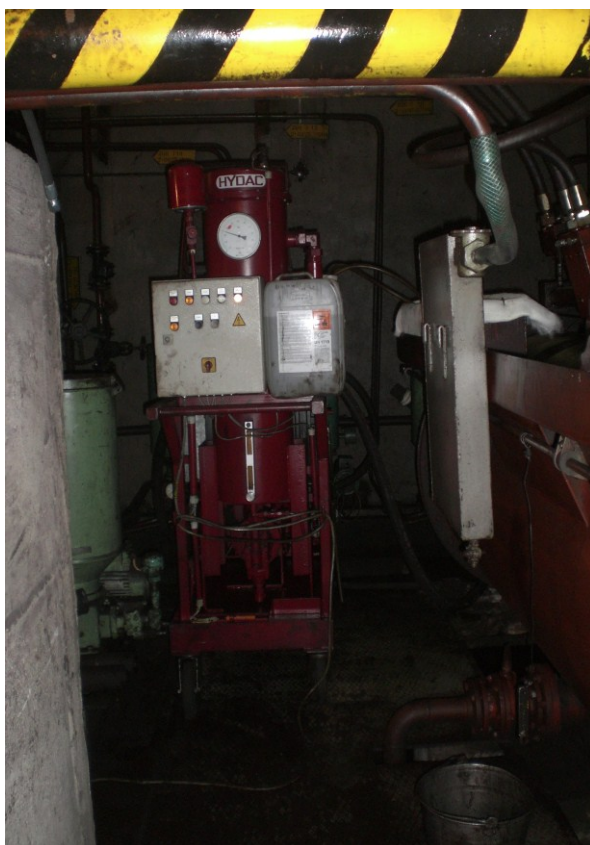
Obr. 8 HYDAC (vlastní zdroj)

Tyto rozborů zadává firma především proto, aby zjistila, zda je olej v pořádku, a jestli není potřeba jej úplně vyměnit nebo zda postačí jen částečná úprava (odčerpání, dolití). Na HCC trati dochází k častému vniknutí vody do oleje, a proto je hlavním účelem těchto rozborů určit, kolik vody olej obsahuje. Pokud olej má vysoký obsah vody (podle laboratorních chemických rozborů), tak se na HCC trati používá odlučovací zařízení zvané HYDAC (obr 8), který pracuje na odstředivém principu, což znamená, že odděluje vodu od oleje. Obsluha odlučovacího zařízení (HYDAC) uvede tento přístroj do provozu, když je při rozbořech zjištěn vyšší obsah vody v oleji a vypíná ho až po vyčerpání vody, což se objeví na olejovoznaku (obr 9). Tento přístroj je do hydraulické stanice spuštěn pomocí jeřábu, protože jinak by ho nebylo možné do prostoru k nádržím umístit. Přístroj si čerpá olej z nádrže a oddělí z oleje vodu, a pak vrací zpět do nádrže čistý olej zbavený vody. Tento přístroj prodlužuje životnost oleje.

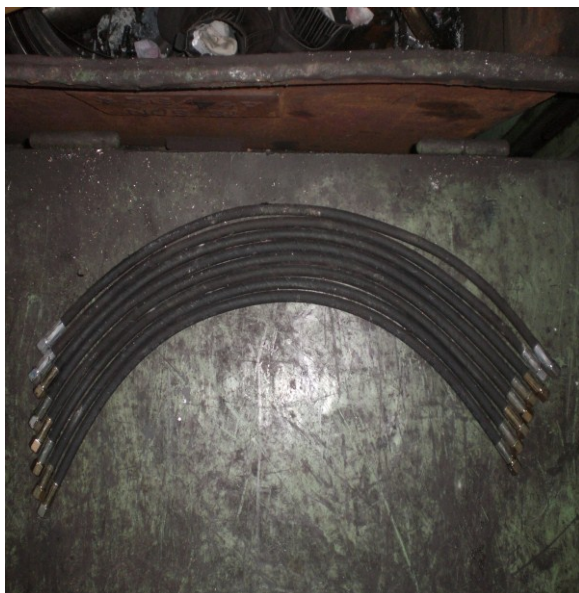
Obr 10. Pryžové hadice (vlastní zdroj)

V hydraulickém systému je nastaven stálý tlak 100 bar (10MPa), při prasknutí nebo propálení hadice uniká olej pod neustálým tlakem tak dlouho, než v nádržích, které jsou umístěné v hydraulické stanici, o objemech 8000 dm³ (v této stanici jsou umístěny 3 nádrže – jedna horní a dvě spodní) neklesne hladina oleje pod určitou hladinu, poté nastává odstavení hydraulické stanice a tím pádem i nežádoucí ztráta oleje. Při poklesu hladiny na minimální úroveň dojde z důvodu zamezení poškození zařízení (zavzdušnění a zadření hydrogenerátorů) k okamžitému vypnutí hydraulické stanice. Tyto úrovně jsou nastaveny takto: spodní nádrž 220 mm (spodní pevná hladina), horní nádrž 25 mm (spodní pevná hladina). Po výměně hadice nebo odstranění příčiny ztráty oleje se tento ztracený olej v nádržích musí zpátky dolít, a až potom se může uvést hydraulická stanice

Navrhuji výměnu těchto pryžových hadic za hadice pancéřové obr. 12. Tyto hadice jsou pevnější, nejsou náchylné na korozi a jsou odolné vůči okujím. Pancéřové hadice k výměně pryžových hadic jsem si vybral pro jejich vlastnosti. Konstrukce těchto ocelových hadic se skládá z výztuže, která je opletena nerezovým ocelovým drátem a z duše, která je vyrobena z polytetrafluorethylenu (PTFE – tzn. TEFLON) a vnitřek i vnějšek je hladký, aby nedocházelo k zachycování nečistot. Teplotní rozsah je od -40°C až $+230^{\circ}\text{C}$. Pracovní tlak je 172 bar a poruchový tlak 517 bar. Hadici jsem volil o průměru 6 mm s poloměrem ohybu 17,8 mm. Tyto hadice jsem vybral, protože provozní tlak na trati je 100 bar. Aby hadice odpovídaly požadovanému tlaku, bylo by možno použít ještě hadice o průměru 8 mm a 10 mm.

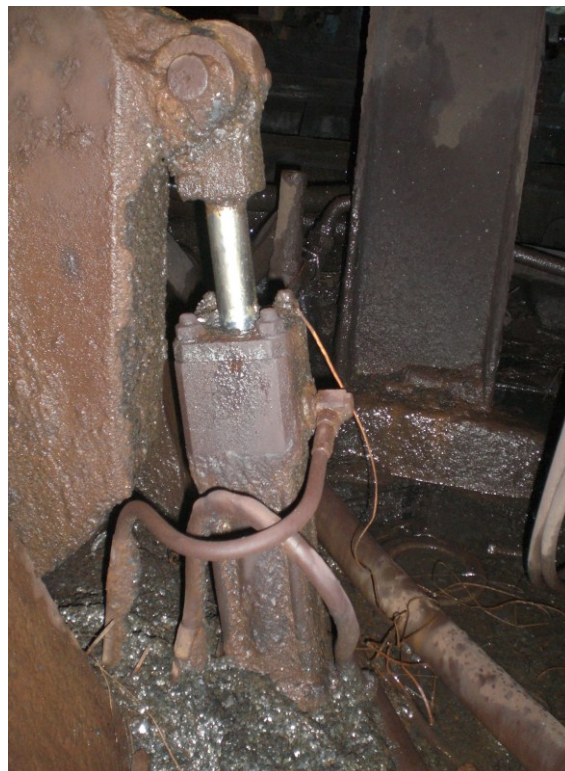
Obr 11. Klemování (vlastní zdroj)

a celá trat HCC do provozu. Na obrázku 11 vidíme klemování (uchycení) stolic a používané hydraulické hadice – stávající stav.
